### Patrimoine

#### Quand Henri-IV entre dans le XXI<sup>e</sup> siècle

Planchers renforcés, façades renovées, nouvelles constructions: un collège de Poitiers se modernise en finesse, sans perdre son caractère.

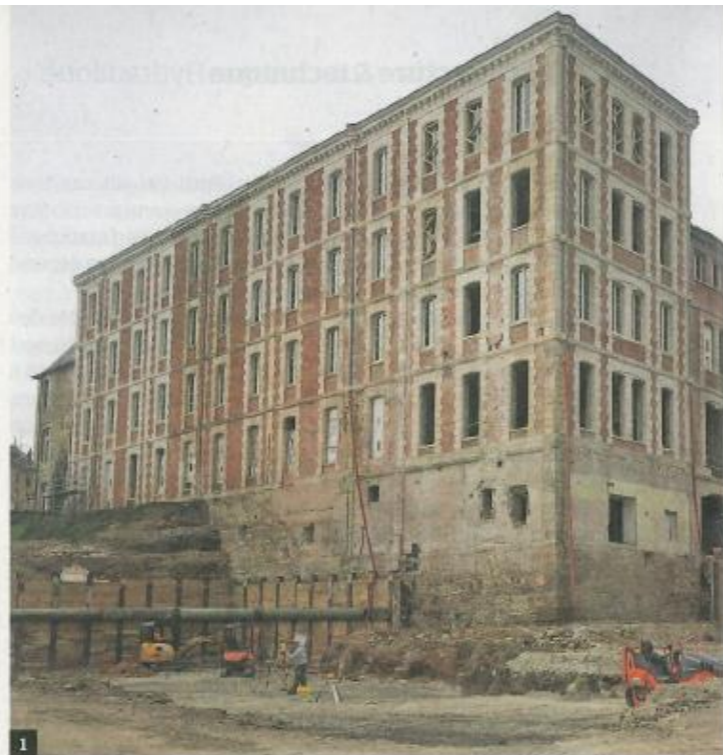
- 1 - Le pied de l'ensemble bâti du collège Henri-IV a été décaissé sur plusieurs mètres, pour y accoler un nouvel espace de restauration.
- 2 - Certains planchers ont été intégralement refaits, avec des solives bois de 50 cm de haut connectées à une dalle béton.
- 3 - La plupart ont été renforcés par des poutres métalliques, glissées depuis l'extérieur jusqu'à l'intérieur au moyen de chariots roulants.
- 4 - En plus de la restauration de l'ensemble du XIX<sup>e</sup> siècle, la cantine et le gymnase sont entièrement transformés.
- 5 - L'extension du gymnase des années 1960 est en structure bois sur socle en béton.

**Décaissement sur plusieurs mètres.** Outre ces travaux de réhabilitation qui doivent s'achever à la fin de l'année, l'agence s'est penchée sur les annexes érigées dans les années 1960. L'espace restauration, trop dégradé, a été entièrement démolé. A sa place, le nouvel édifice en construction sera bien moins haut que son prédécesseur, pour ne pas obstruer la vue. « Les ouvriers ont au préalable décaissé le terrain sur plusieurs mètres de hauteur, en pied du bâtiment du XIX<sup>e</sup>. Au fur et à mesure du terrassement, des parois berlinoises en bois et des butons métalliques assuraient la stabilisation des terres. Dans le même temps, des relevés en continu permettaient de surveiller l'ouvrage existant. Seuls des étrépillons au niveau des baies sont venus le renforcer en phase provisoire », explique-t-il.
